METSÄTEIDEN HOITOVELVOITTEEN TOTEUTUMINEN METSÄKESKUS
KAAKKOIS-SUOMEN ALUEELLA

Opinnäytetyö 2013

Actualizing the Duty to Maintain Forest Roads in South-east Finland

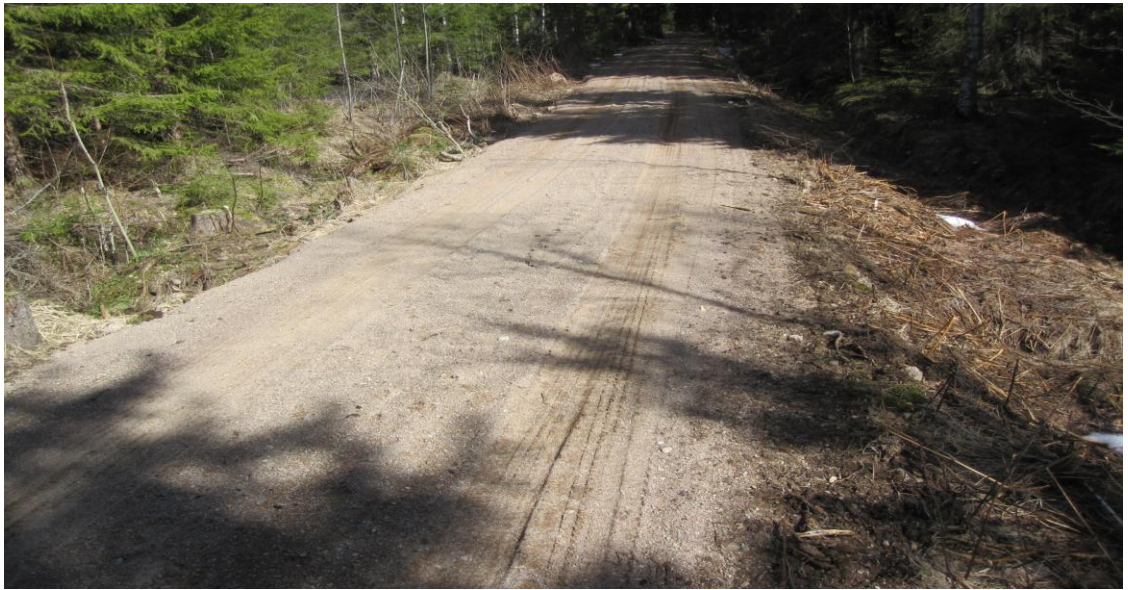
Tämä metsätiehanke on päättynyt vuonna 2001 Anjalankoskella ja on osa suurempaa kokonaishanketta. Toinen pidempi ja metsätaloudellisesti merkittävämpi metsätie oli hyväkuntoinen. Tämän takia kokonaispistemäärä kokonaishankkeella nousi 19 pisteeseen, ja tie nousikin arvosteluasteikossa hyväkuntoiseksi. Tie oli kuitenkin niin huonokuntoinen, että se kannattaa ottaa tässä esille. Raitamaantie on 1.6 kilometriä pitkä varsitie, joka päässä on saunarakennus. Tässä huonommassa tiessä on tierunko jätetty

liian kapeaksi ja ojan luiskaus oli aivan liian jyrkkä. Siitä syystä tie on aivan liian kapea raskaita puukuljetuksia varten. Pintakerroksessa ja reunapalteilla on ajettu hiekkaa. Tästä syystä ja lisäksi liian jyrkkien ojaluiskien takia tien reunat ovat paikoittain sortuneet. Sortuneet tienreunat ovat lisäksi tukkineet rumpuja ja estävät näin tehokkaan kuivatuksen. Lisäksi tien ojattomilla osuuksilla kasvaa varttunutta puustoa aivan ajoradan reunassa. Tämä tie on kahden tien rakennushankkeesta metsätaloudellisesti vähemmän merkittävämpi. Kuitenkin tämä osuus on rakennusvaiheessa saanut keme-
ra-tukea ja olisi tullut rakentaa Tapion metsätienormien mukaisesti. Kuvassa 11 havainnollistetaan liian pehmeää tien pintakerrosta.

Kuva 11. Raitamaantien kapea ajorata ja pehmeä pintakerros.

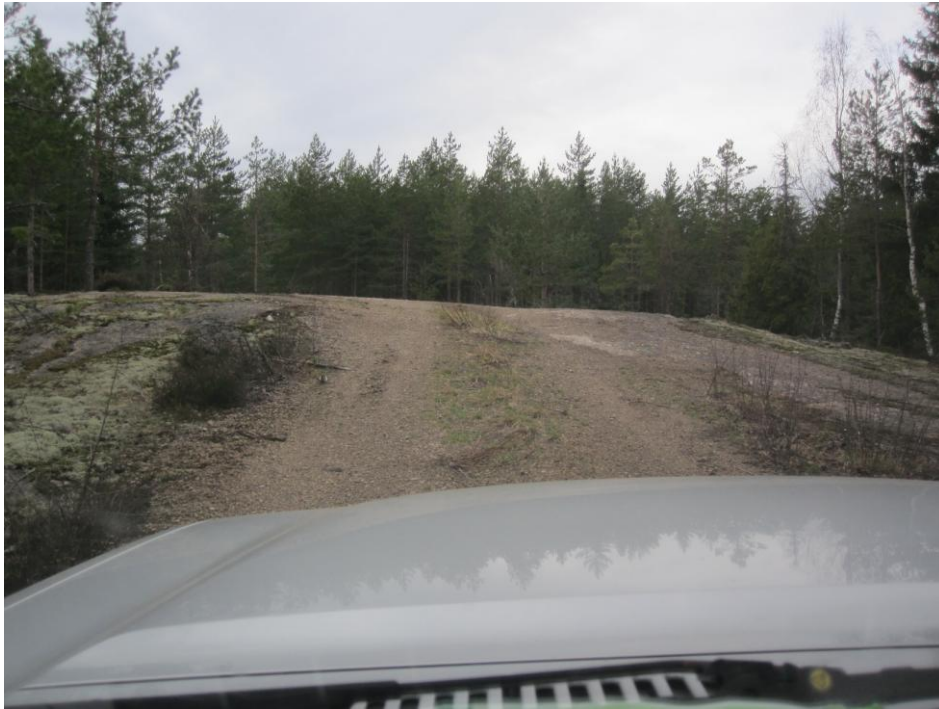
Tämä metsätiehanke on päättynyt vuonna 2001 ja suunnitelmat tien rakentamiseksi on tehty vuonna 1998. Metsätie sijaitsee Haminan Onkamaalla. Tämä hanke sai maastoinventoinnissa pisteitä 14 ja oli puutteellinen lähes kauttaaltaan. Tie on rakennettu paikkaan, jossa korkeusvaihtelu on suurta; yksi huuhtoutunut tien osuus näkyy kuvassa 12. Tien runko on ollut todennäköisesti liian hienojakoista materiaalia, ja tie onkin nyt huuhtoutunut paikoitellen kokonaan. Tämä näkyy kuvassa 13. Tiellä ajetaan paikoitellen avokalliolla ja nousut ovat hyvin jyrkkiä. Lisäksi puutavara-auton kääntämistä varten tehty pisto tien päässä sijaitsee mäen alla ja on liian pieni yhdistelmän kääntämistä varten; tätä kohtaa ei otettu arvioinnissa huomioon. Tiellä on myös jyrkkiä käännöksiä. Tien alavilla kohdilla oli myös tien kuivatus järjestetty huonosti. Alkupe-

räisessä rakennussuunnitelmassa sanotaan jyrkimmän nousun olevan 11 % ja jyrkimpien mutkien kaarisäteeksi mainitaan 30 metriä. Näiden tekijöiden vaikutusalueet ovat tällä tiellä liian lähellä toisiaan.

Kuva 12. Jyrkkä nousu Kurkisuon metsätiellä.

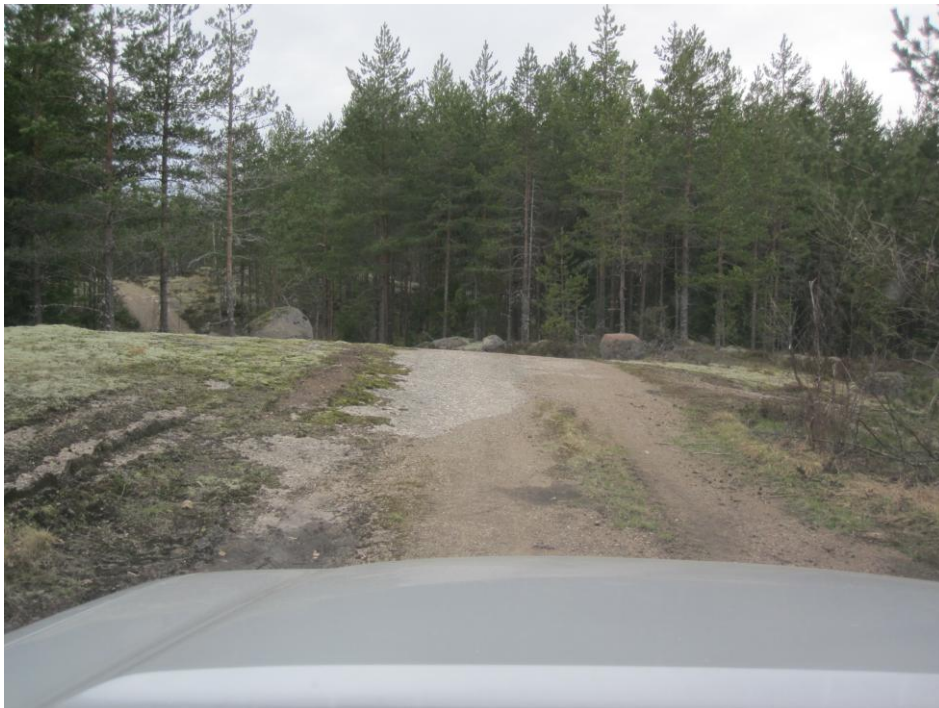
Kuva 13. Huuhtoutunutta tierunkoa ja suuri korkeusvaihtelu Kurkisuon metsätiellä.

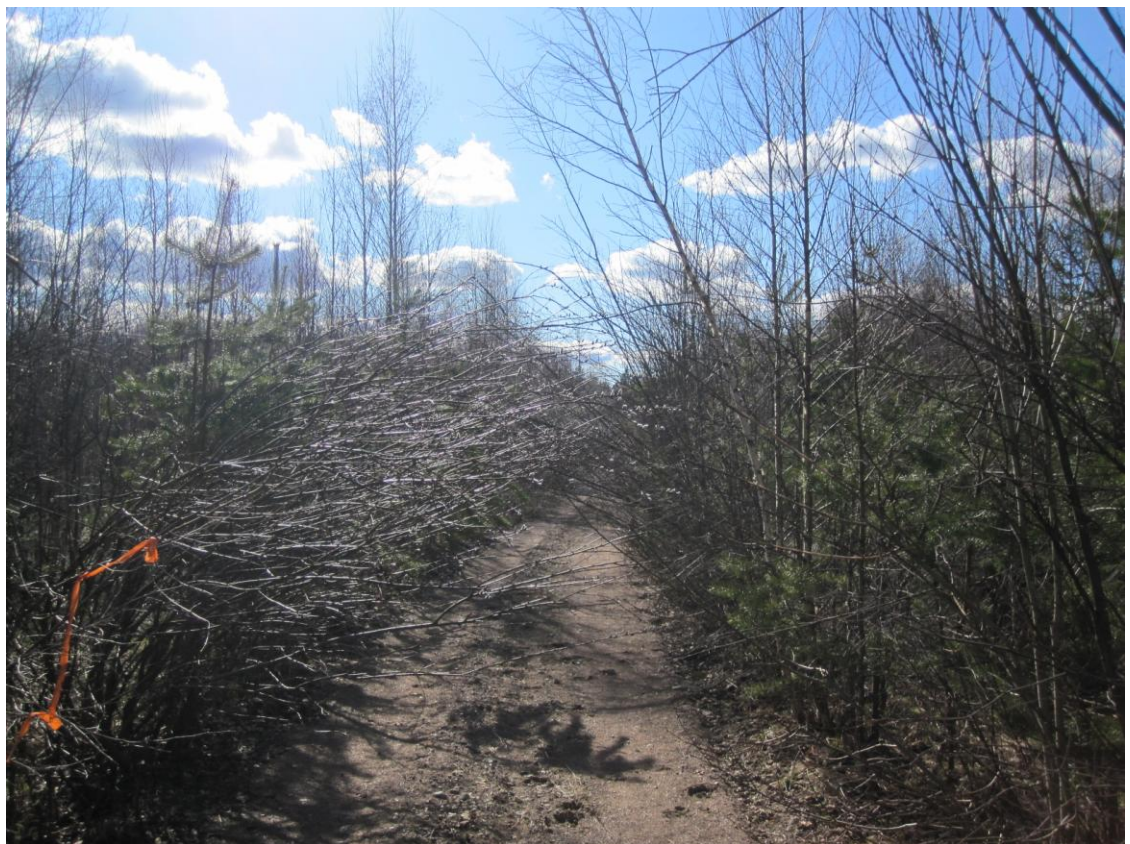
Tupakankaan metsätie sijaitsee entisen Anjalankosken kunnan alueella ja on vuonna 2001 päättynyt tiehanke. Tämä tie toimi hyvänä esimerkkinä siitä, mitä tielle tapahtuu, jos sitä ei käytetä ja myös tien hoito laiminlyödään. Tie oli rungoltaan ja pintakerrokseltaan hyvässä kunnossa, mutta hyvin runsaan ja pitkäaikaisen vesakoitumisen takia tie oli kulkukelvoton, kuten kuvasta 14 voidaan havaita. Myös sadeveden tekemät kuopat tien pintakerroksessa vaikeuttivat jouhevaa kulkemista. Tien saattaminen hyväkuntoiseksi edellyttäisi välitöntä höyläystä ja vesakon poistamista. Tie sai maastoinventoinnissa kuitenkin 17 pistettä ja sai näin tyydyttävän arviointituloksen.

Kuva 14. Vesakkoa Tupakankaan metsätiellä.
